# Varlar op de Berg

800 jaar Bergkerk Deventer

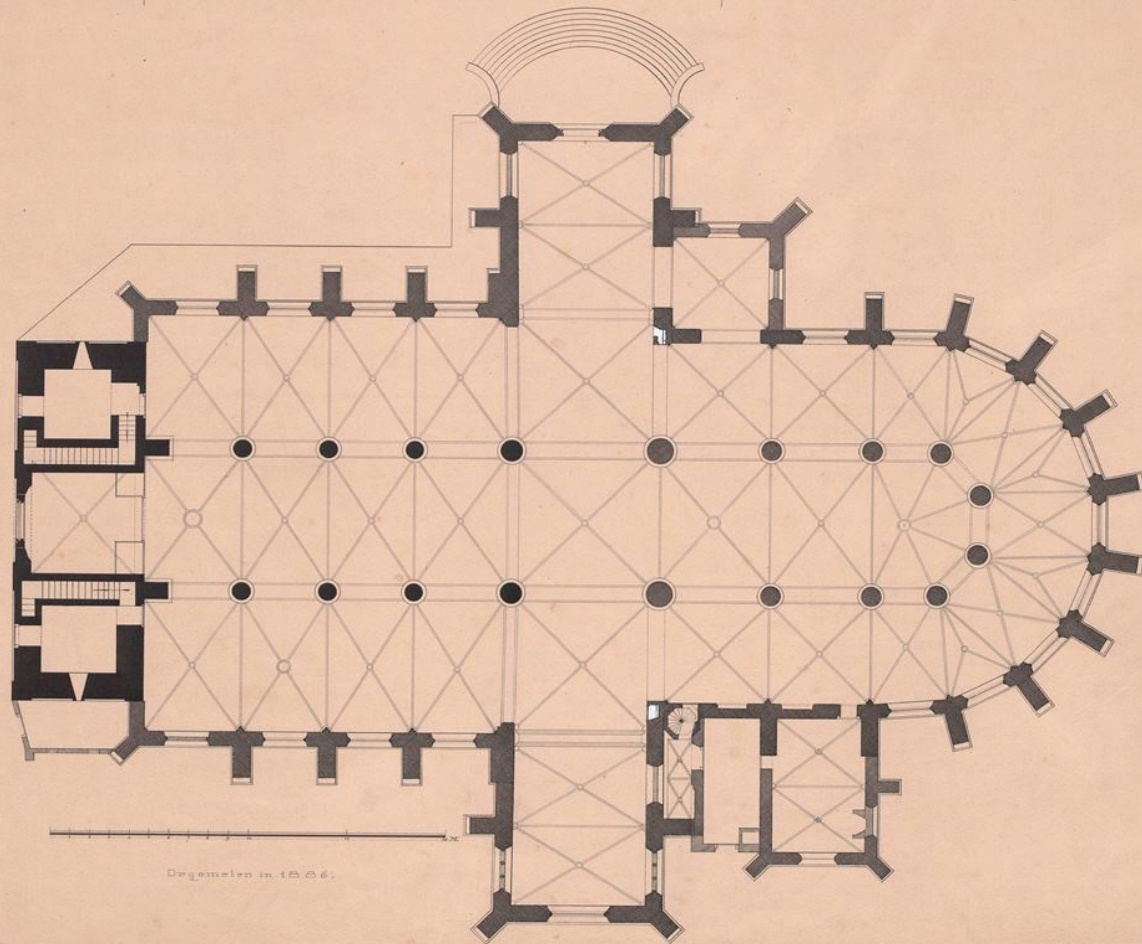
— FONDPLAN VAN DE S<sup>t</sup>NIKOLAAS OF BERGKERK TE DEVENTER. —

Opgemeten in 1886.

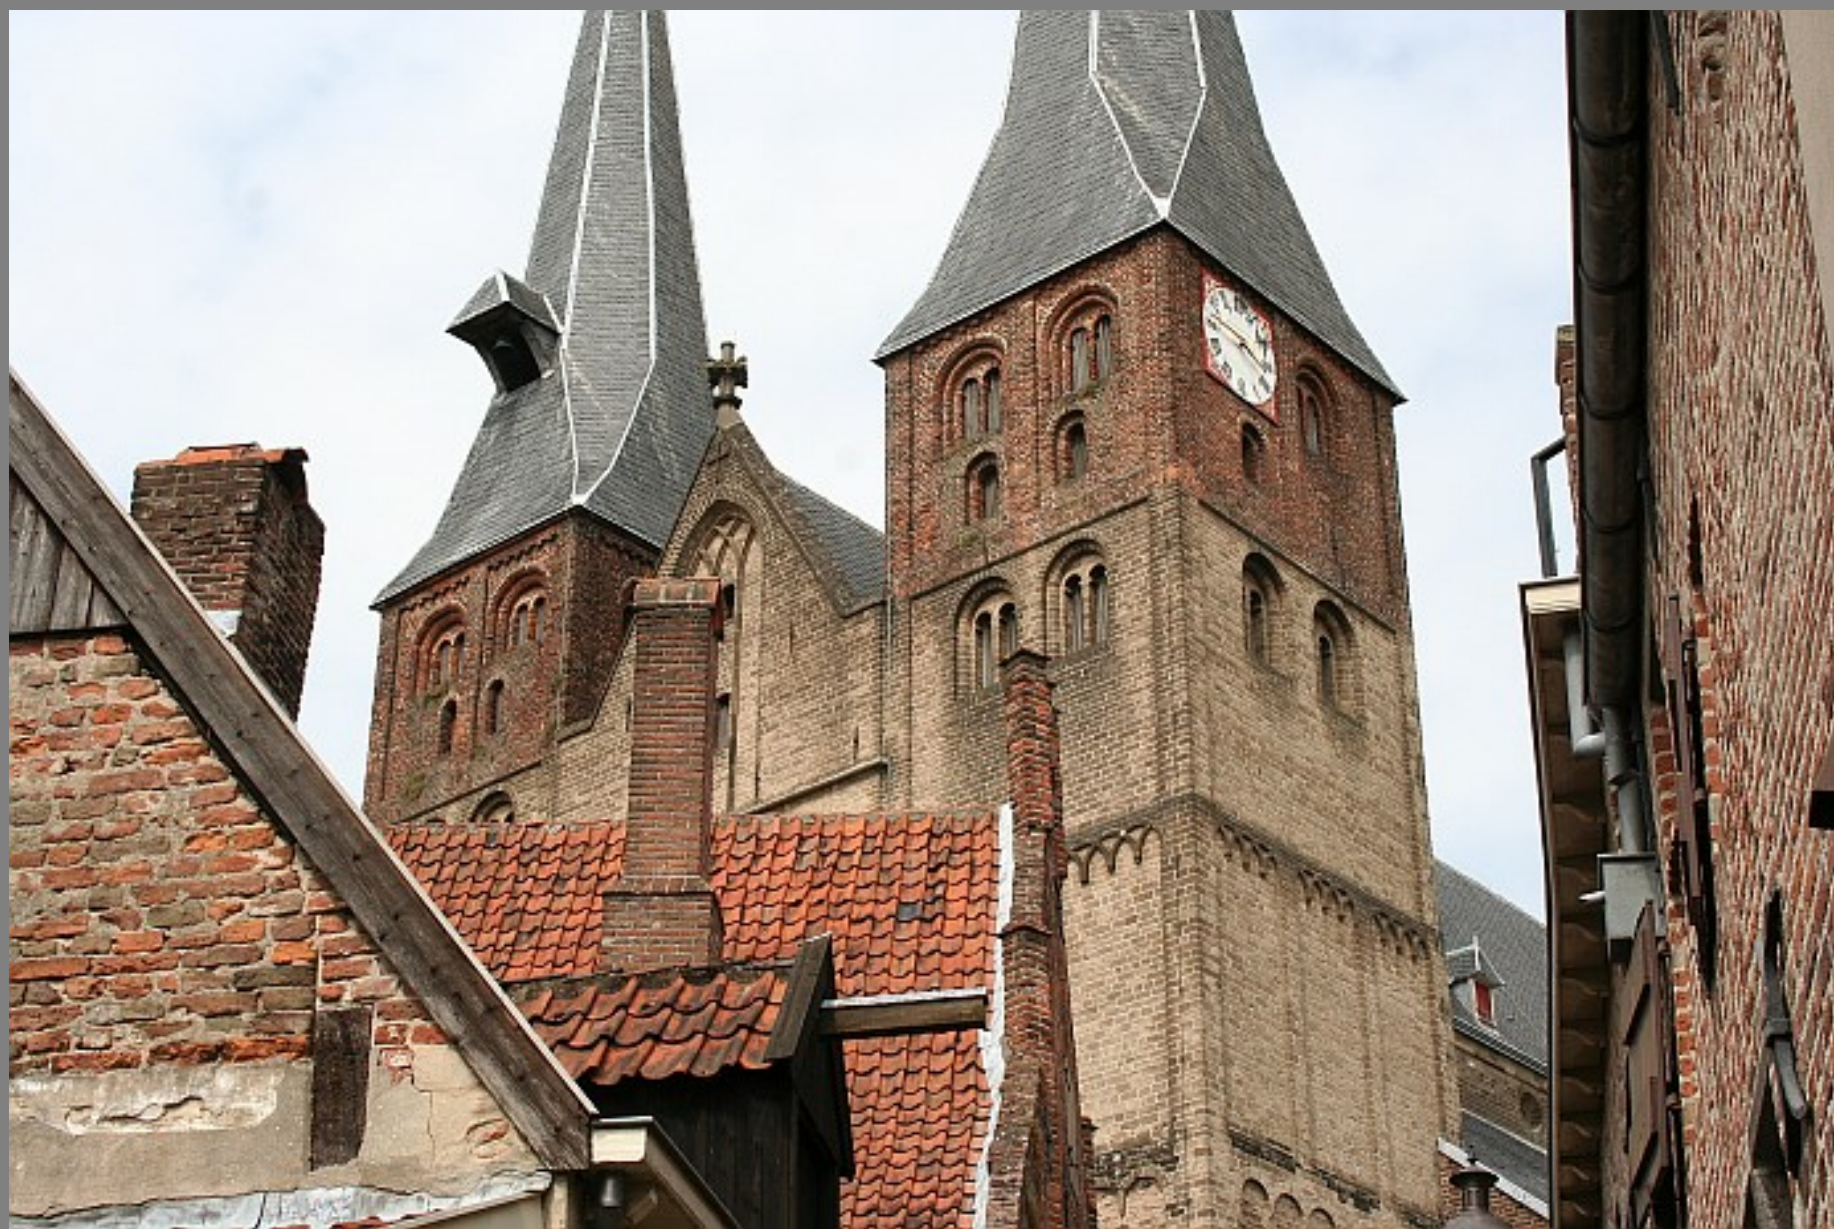
Tekening van A. Beerstraten uit 1655.  
Halverwege het dak op het schip is een  
schuine lijn getekend ter plaatse van de  
verdwenen topgevel. Als bekroning een  
kleine dakruiter. Duidelijk herkenbaar zijn de  
vele kortelingsgaten in de torengesels.

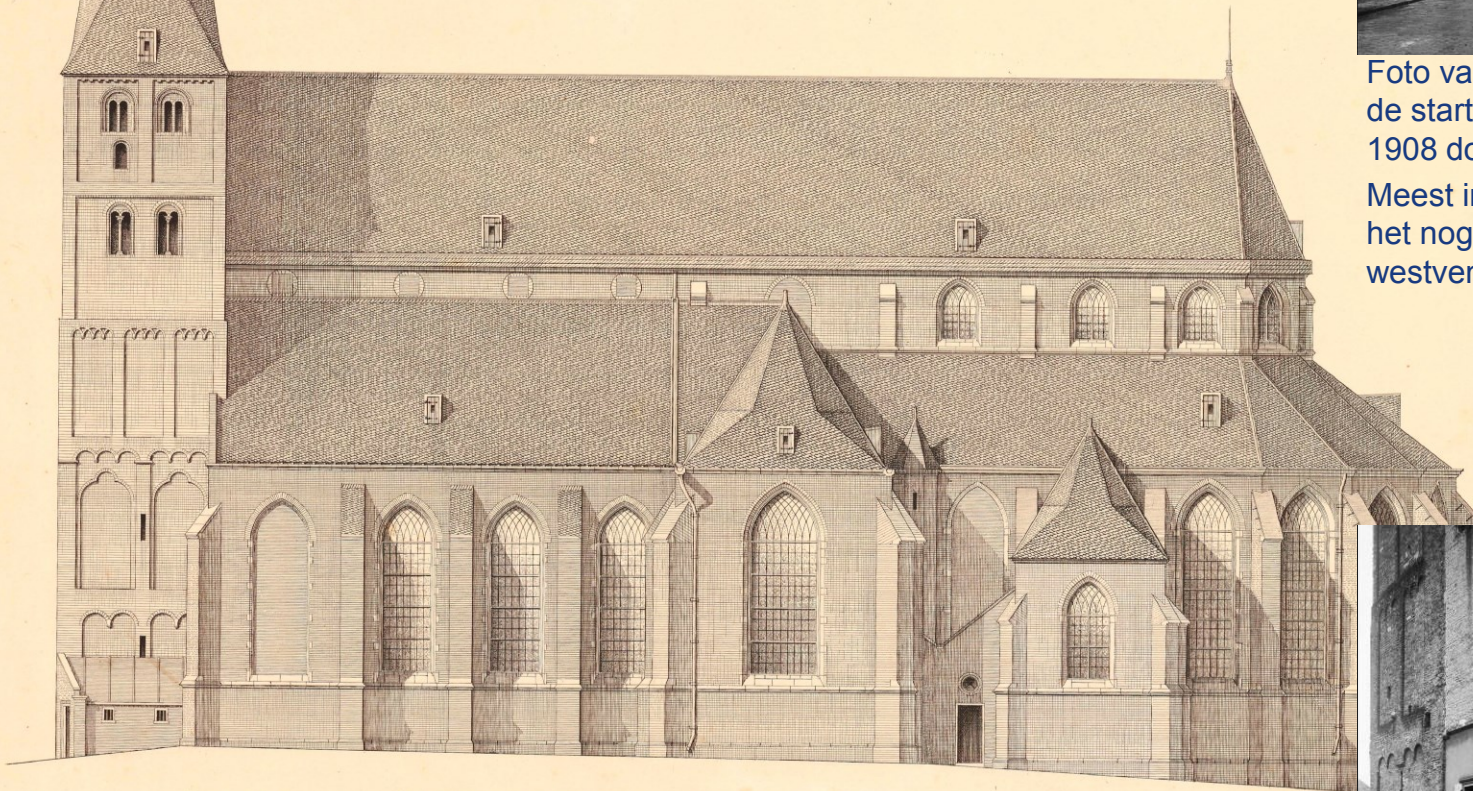
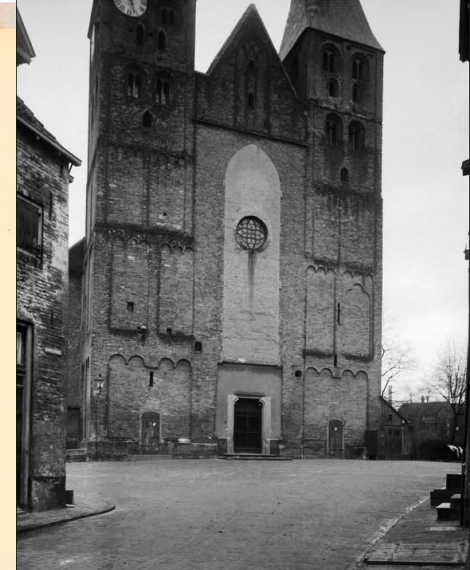
Foto van het torenfront voor de start van de restauratie in 1908 door Wolter te Riele.

Meest in het oog springend is het nog dichtgemetselde westvenster met roosvenster.

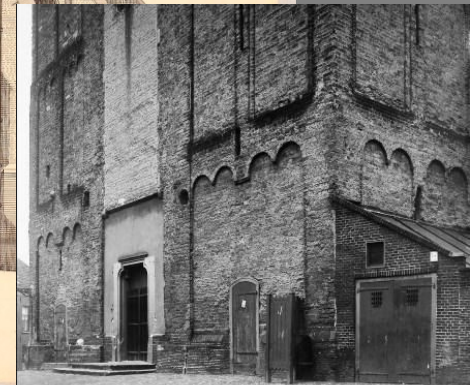
Bestaande toestand in 1908 door W. te Riele, met gietijzeren ramen en de oude sacristie .

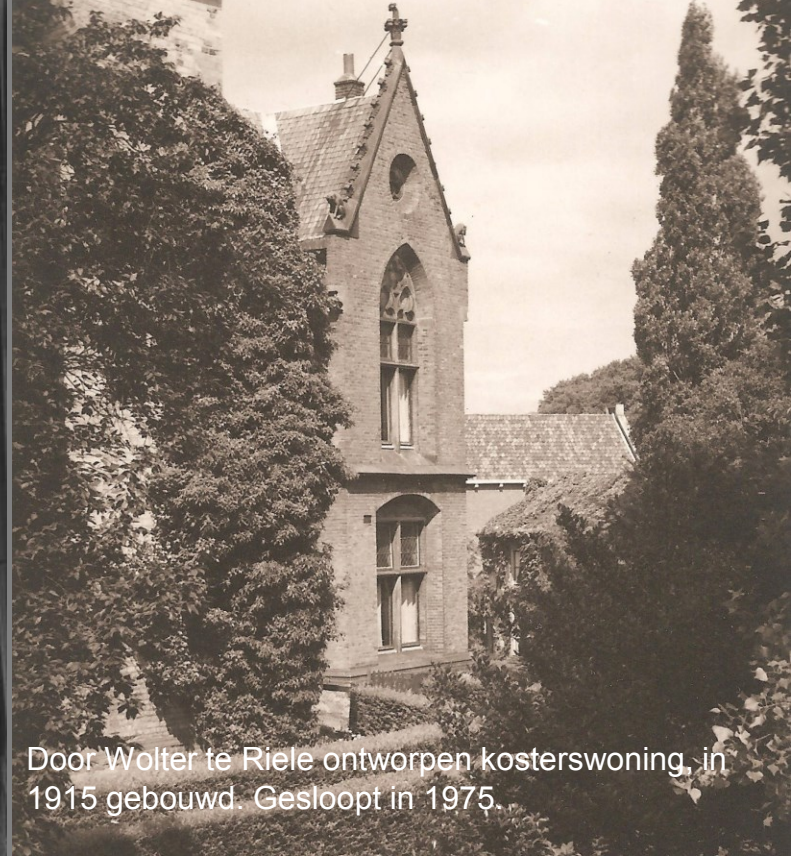
Door Wolter te Riele ontworpen kosterswoning, in 1915 gebouwd. Gesloopt in 1975.

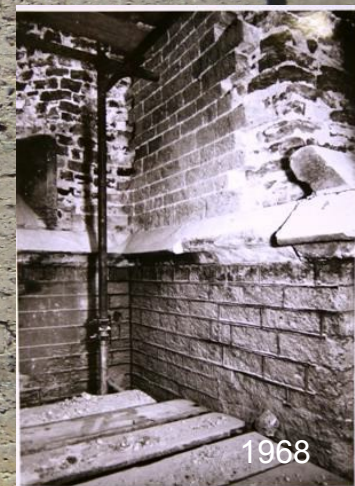
Het nieuwe voegwerk van de tufstenen bekleding is uitgevoerd met portlandcement.

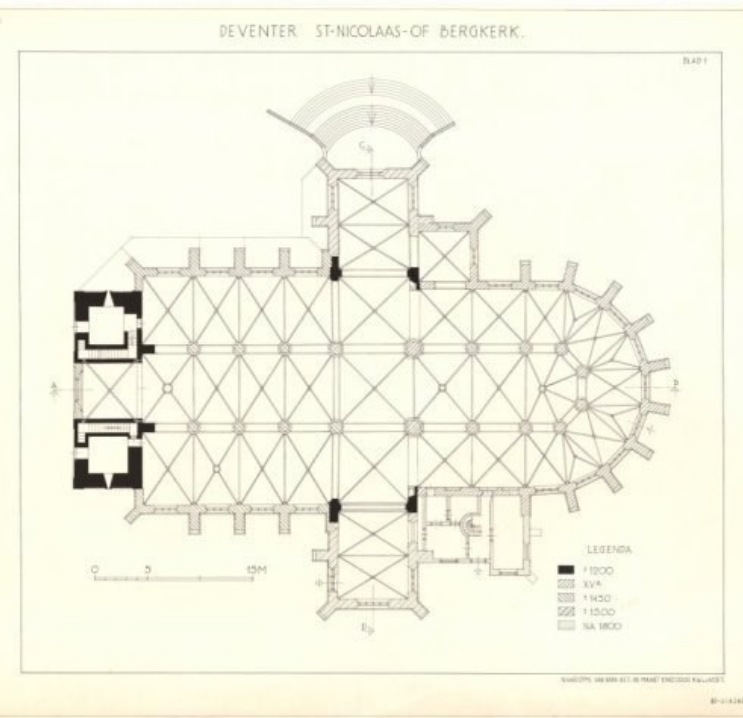
Plattegrond van de Bergkerk van architect te Riele uit het begin van de 20e eeuw.

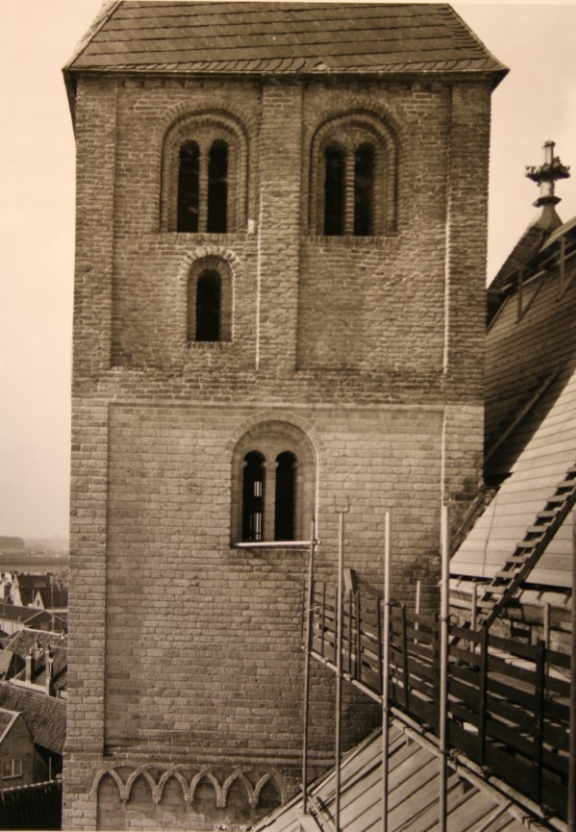
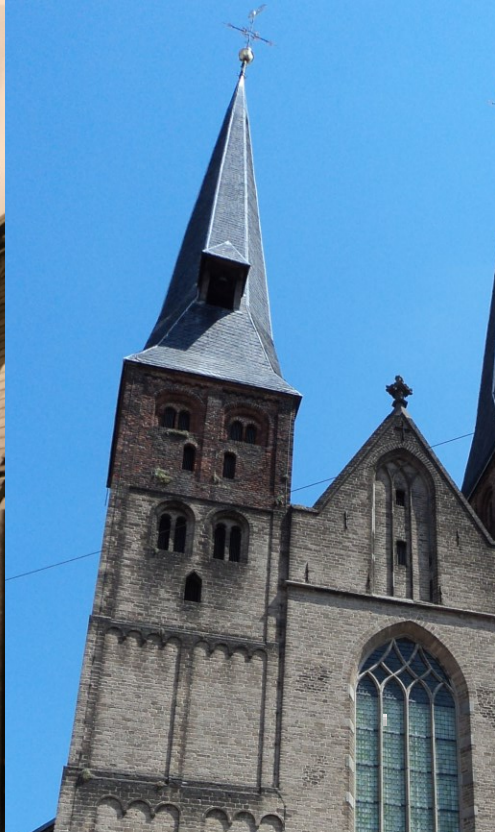
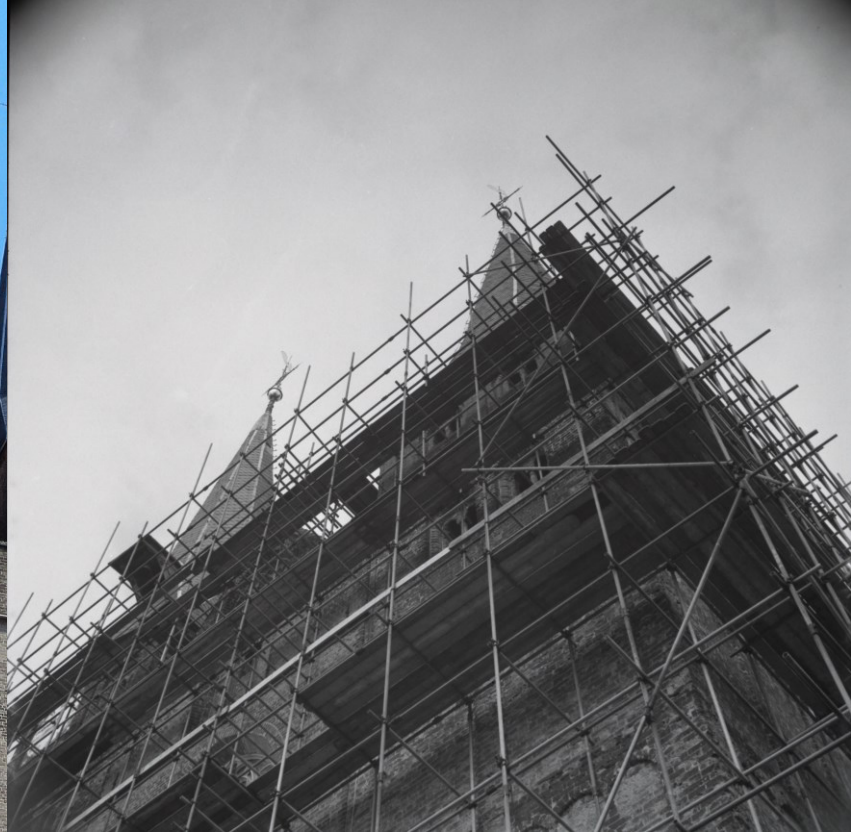
Het bovenste deel van de torengevels heeft nog grotendeels het kenmerkende donkere patina van oude tufsteen en gezien het fijne voegwerk dateerde dat materiaal nog uit de bouwtijd van de torens. Het onderste deel van beide torens is lichter. De lichtere verkleuring onderaan de gevel van de noordtoren is het gevolg van de noodreparatie uit 1940-41.

1968  
De tufstenen bekleding van de op een na bovenste torengeleding is tijdens de restauratie in 1963-64 vrijwel integraal vervangen.

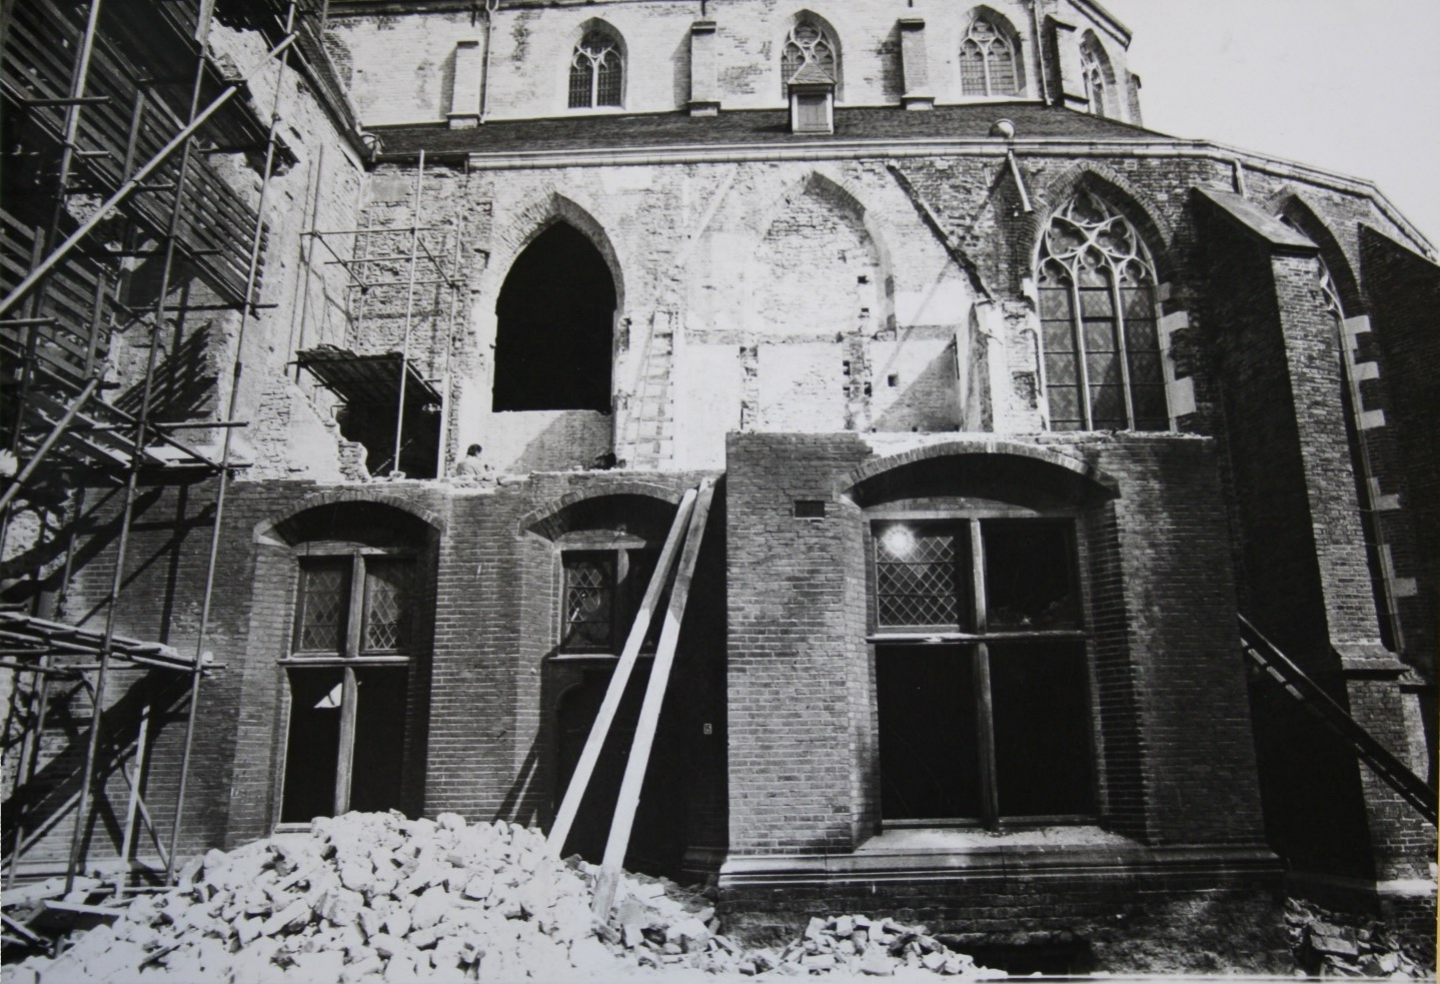
De kosterswoning in de oksel tussen zuidkapel en kooromgang tijdens de sloop in 1975.
